Parlons restauration de la morphologie et
de la continuité d'un cours d'eau !

Exemple de la rivière Sainte-Eugénie
à Varzy (Nièvre)

Exemple de restauration de la morphologie et de la continuité d'un cours d'eau : la rivière Sainte-Eugénie à Varzy (Nièvre)

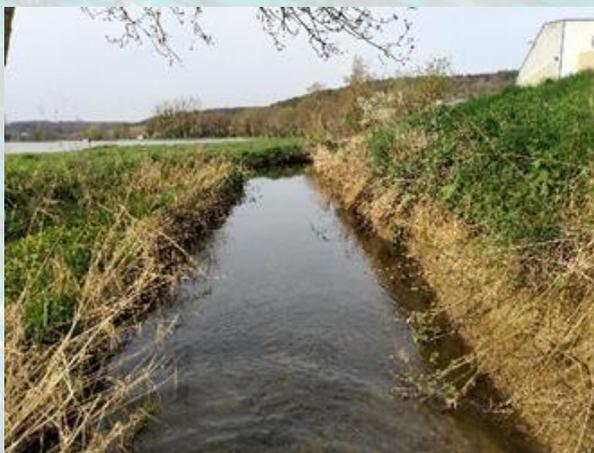
1. Le lit de la Sainte-Eugénie est rectifié, recalibré et perché sur la partie amont : le tracé a été artificialisé sur ce secteur afin d'alimenter le moulin ;
2. La banalisation des faciès d'écoulement : les ouvrages du site d'études influencent les écoulements, et cela se traduit par la présence de zones d'écoulement lenticule à stagnante ;

*Lit rectifié,
recalibré et perché
de la Sainte-
Eugénie à l'amont
du moulin*

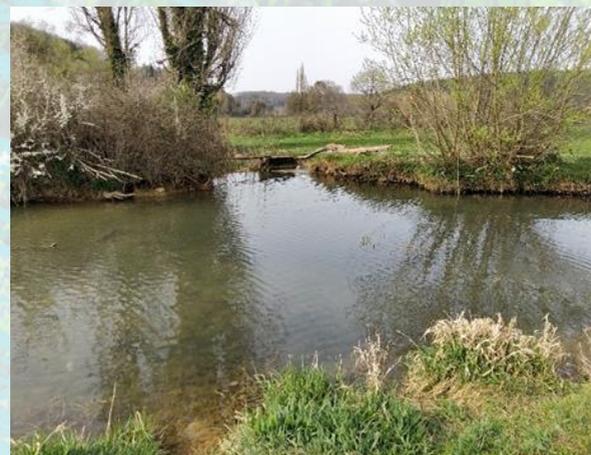
*Zone d'écoulement
lenticule et stagnante
à l'amont du
batardeau*

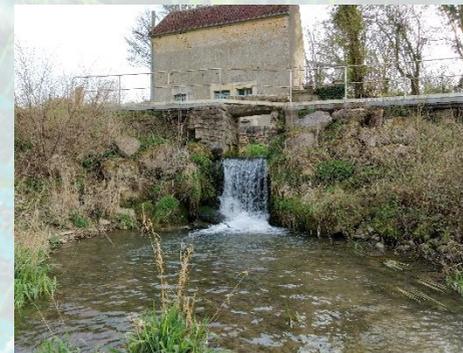
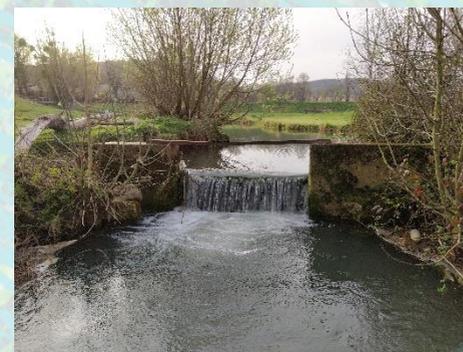
- Avec une chute de plus de 2 mètres, le déversoir du moulin Naudin est totalement infranchissable à toute espèce piscicole ;
- Le batardeau aval du plan d'eau est également infranchissable à toute espèce piscicole (hauteur de chute de 40 cm) et génère un fort impact sur la sédimentation des éléments fins, vase, limons) en amont de l'ouvrage.

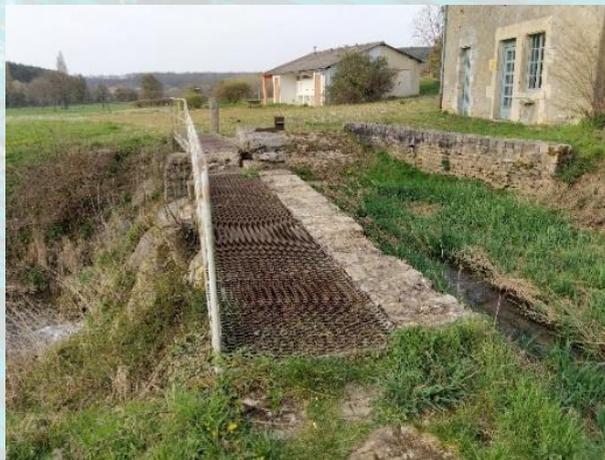
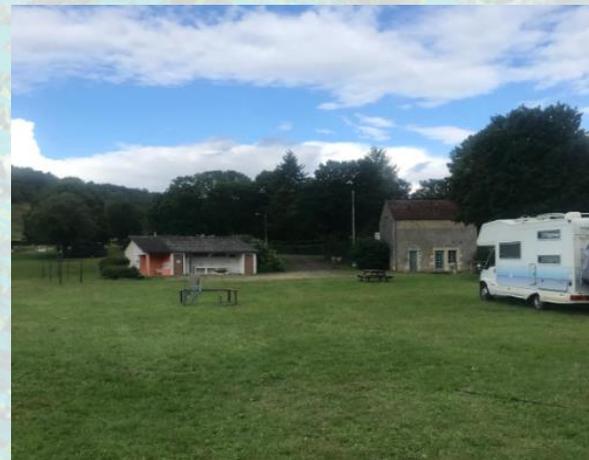
- Le secteur est touristique avec la présence d'un plan d'eau et d'un camping municipal. L'utilisation du déversoir du moulin Naudin comme passerelle d'accès entre le camping et le plan d'eau de Varzy présente un risque pour la sécurité des personnes qui le traversent.
- L'utilisation du batardeau aval génère un plan d'eau. Le maintien de cet ouvrage en eau n'a pas d'utilité (hors période de vidange du plan d'eau principal) et impacte fortement le milieu.
